ДВУХМАССОВЫЙ МАХОВИК

УСТРОЙСТВО, РАБОЧАЯ ПРОВЕРКА,
ОПИСАНИЕ ОТКАЗА, ТЕХНИЧЕСКОЕ
ОПИСАНИЕ ПРОДУКЦИИ

Информация по обслуживанию,
1-я часть

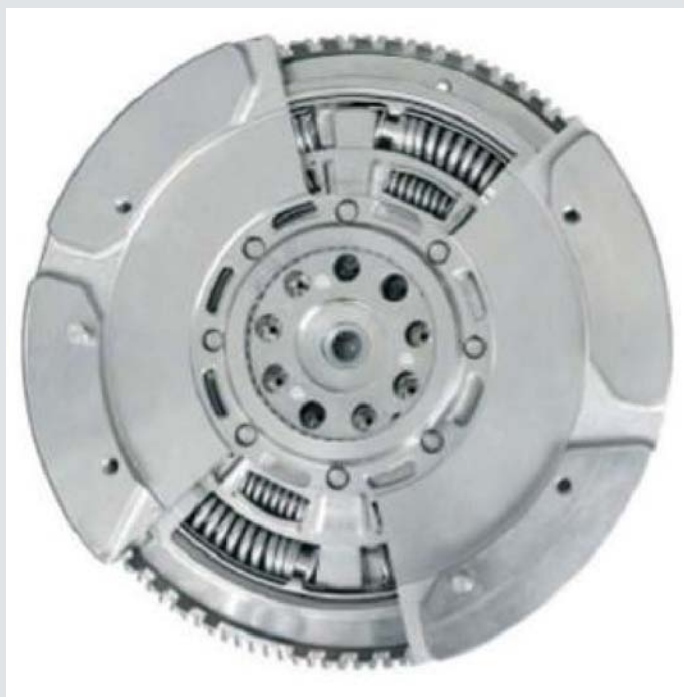
Стандартный двухмассовый маховик (DMF) состоит из ведущего диска (1) и ведомого диска (6).

Две расцепленных массы соединяются с помощью пружиннодемпфирующей системы, закреплённой на шарикоподшипнике с глубоким желобом или на подшипнике скольжения (2) таким образом, что они могут вращаться относительно друг друга.

Ведущее колесо с зубчатым венцом стартера приводится в движение двигателем. Оно привёрнуто к коленчатому валу. Дуговая пружина помещена в камеру, расположенную между крышкой ведущей массы (5) и ведущим диском.

Пружиннодемпфирующая система состоит из дуговых пружин (3). Они установлены в направляющих, которые помещены в желобе для дуговых пружин, и соответствуют требованиям к «идеальному» демпферу крутильных колебаний. Направляющие обеспечивают надлежащее направление движения пружин во время работы; смазка, заполняющая камеру, снижает трение между дуговыми пружинами и направляющей. Крутящий момент передаётся посредством фланца (4), прикреплённого к ведомому диску; выступы фланца расположены между дуговыми пружинами.

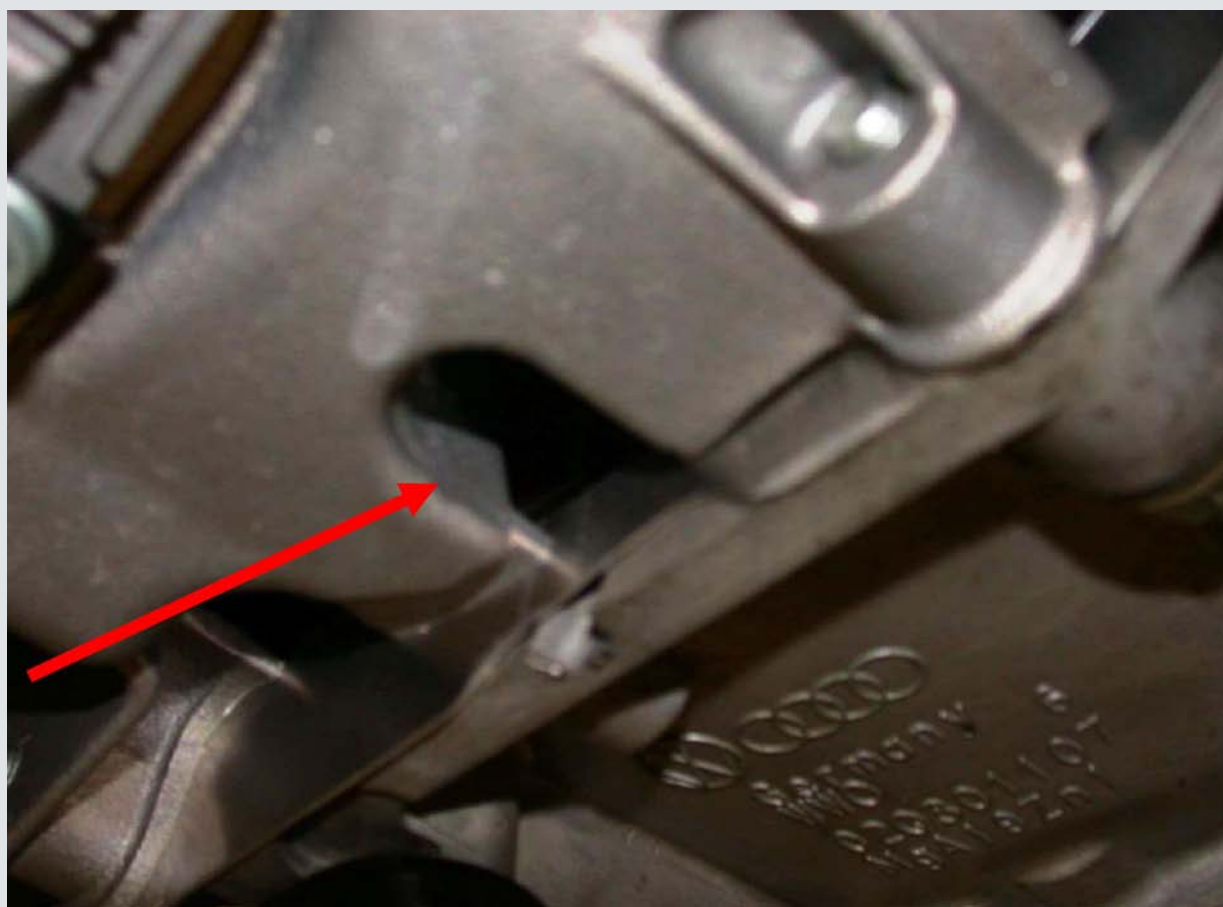
- Подняв автомобиль на подъёмнике, демонтировать нижнюю крышку двигателя.
- Определить производителя двухмассового маховика.

Вентиляционные устройства расположены между двигателем и коробкой передач. Здесь можно определить производителя маховика и сцепления, исходя из их очертаний.

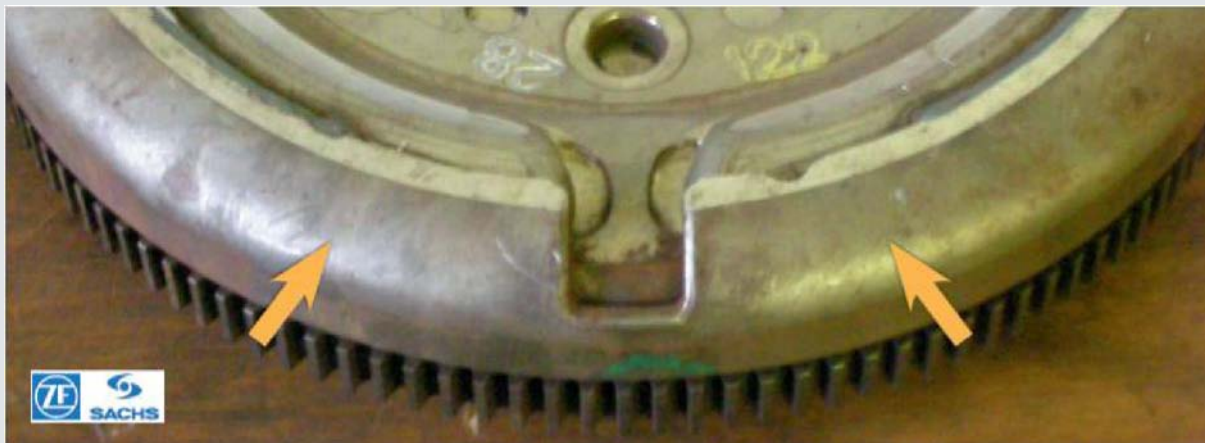
SACHS

Гладкий наружный контур двухмассового маховика (см. стрелки).

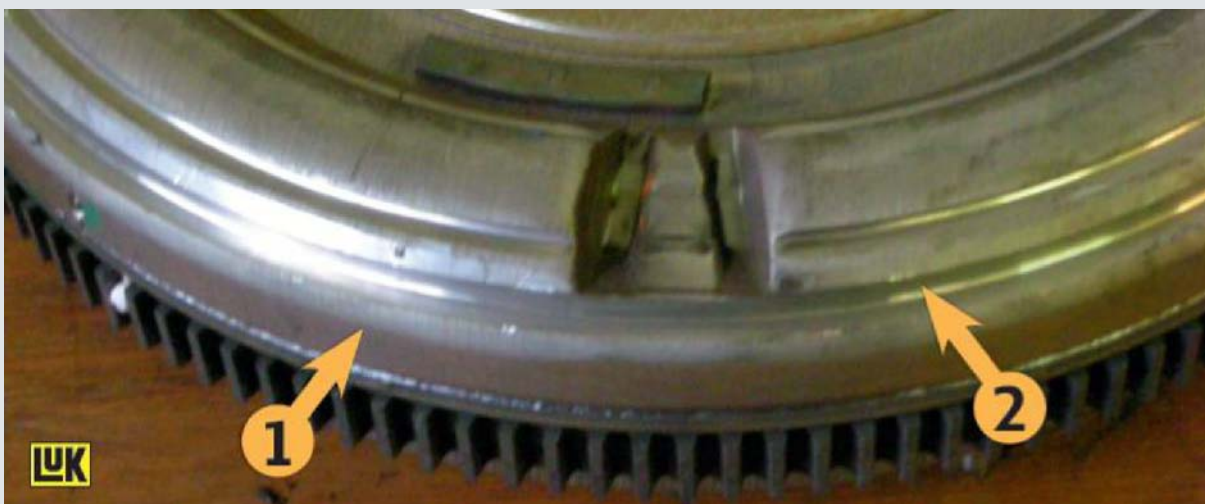
LUK

Наружный контур двухмассового маховика ребристый (отмечен стрелкой 1), на круглой поверхности заметен желоб (отмечен стрелкой 2)

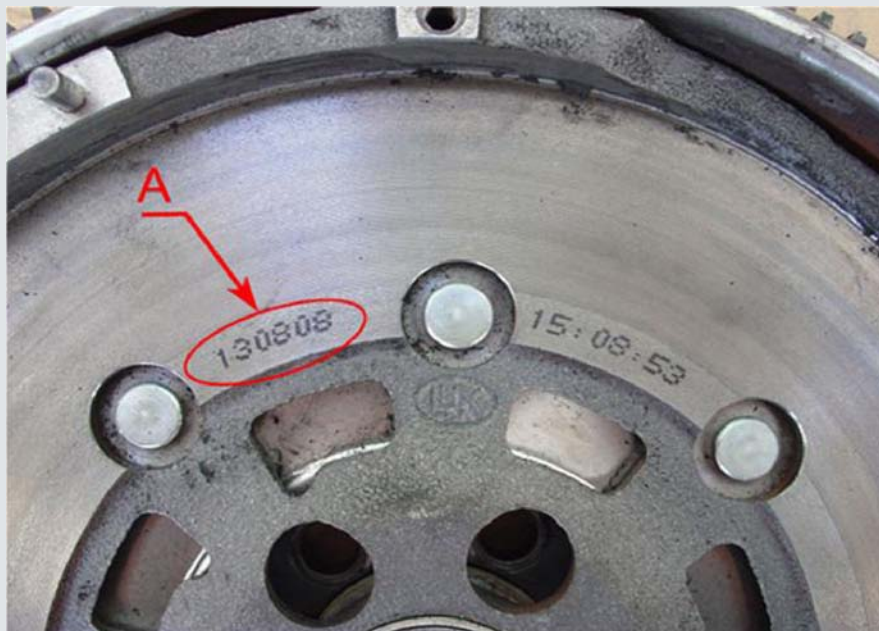
Рис. 1

Маховик LuK, версия 1:

Дата изготовления — 13/8/2008 (Рис. 1А)

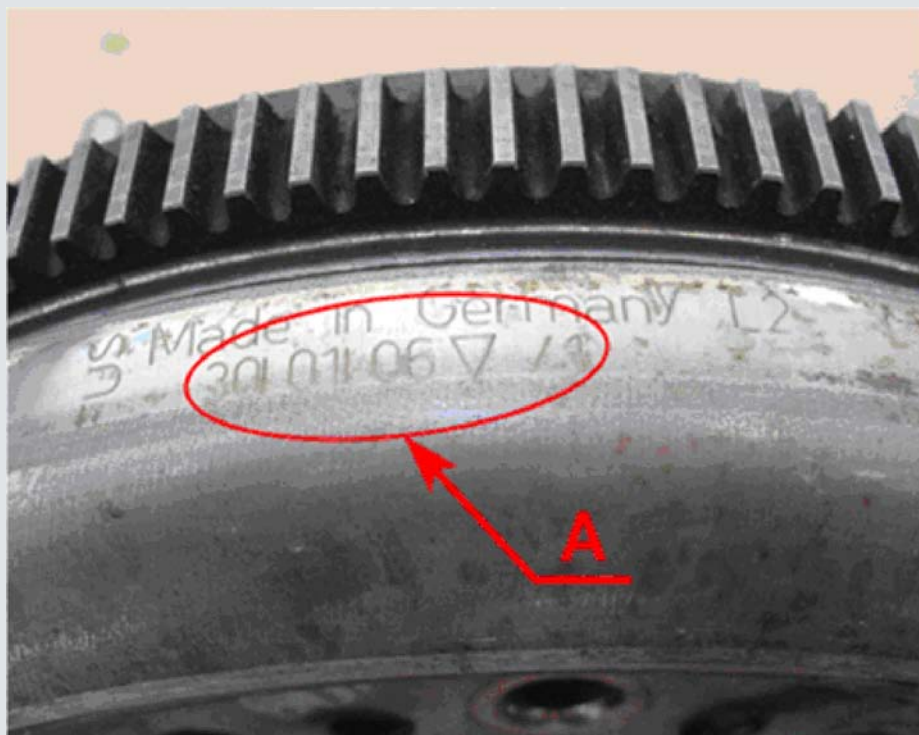
Маховик Sachs:

Дата изготовления — 30/01/2006

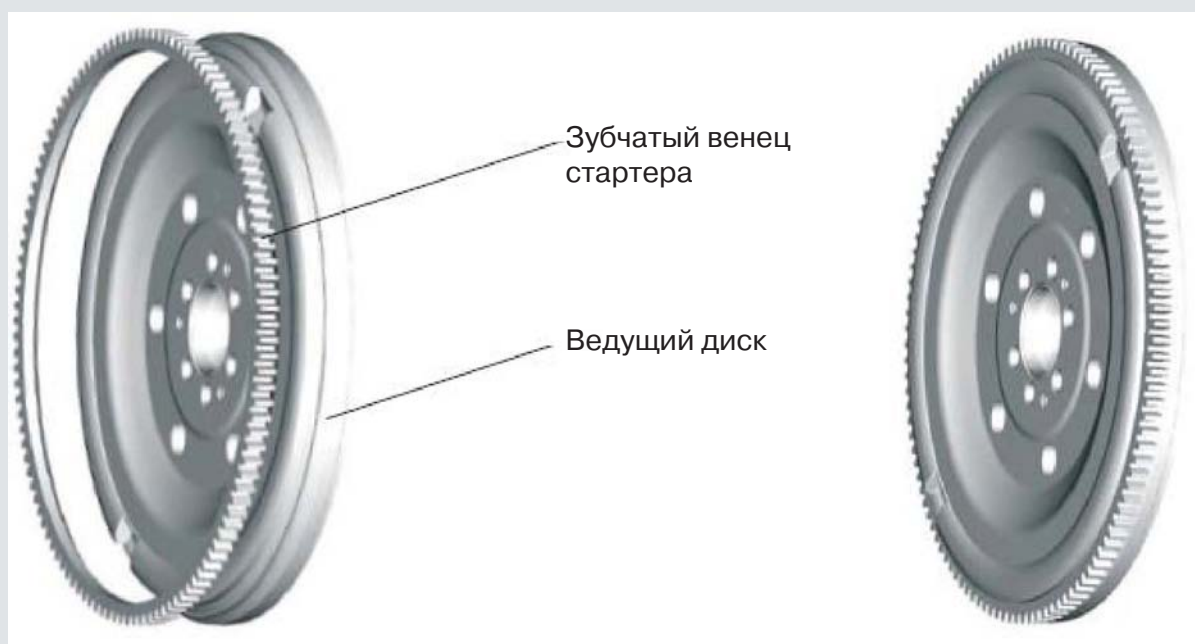
Чтобы обеспечить запуск двигателя, зубчатый венец стартера установлен на ведущем диске. В зависимости от типа двухмассового маховика он приварен или напрессован с горячей посадкой.

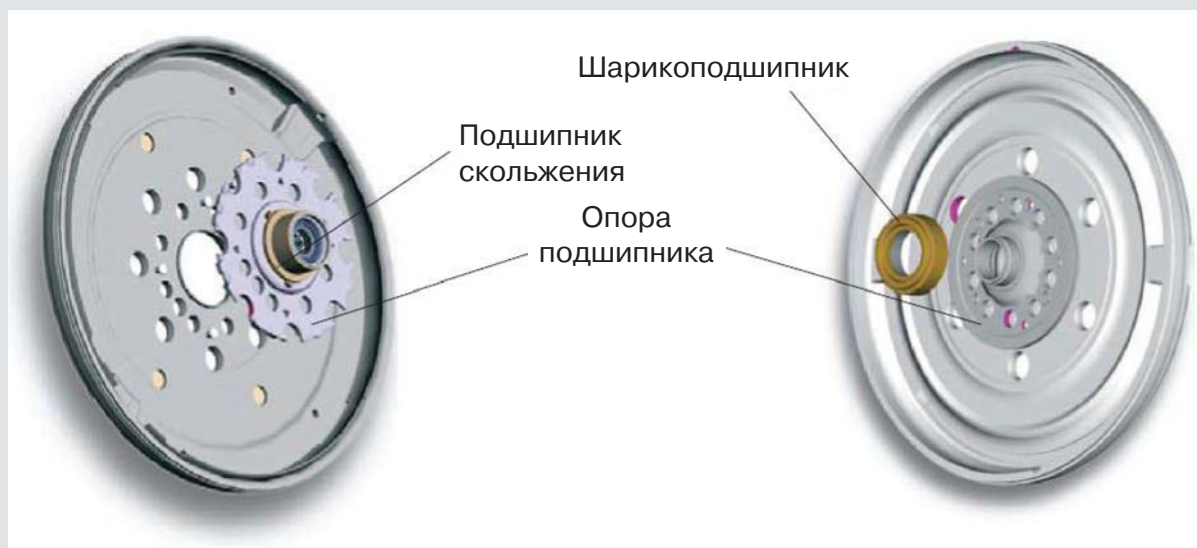
Подшипник установлен в ведущем диске

Поворотный подшипник позволяет вращать диски относительно друг друга, при этом совершаются небольшие качательные движения. Тем не менее, ни при каких обстоятельствах не допускается соударение ведущего и ведомого дисков.

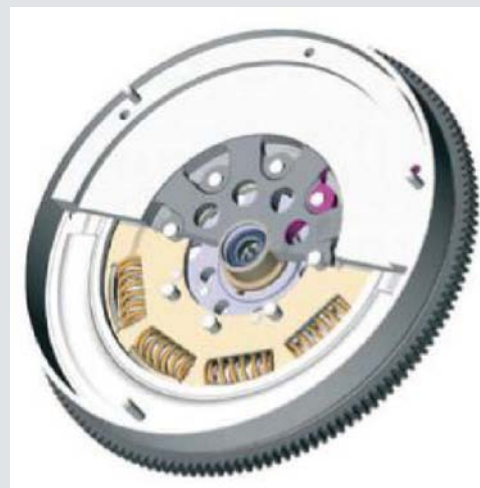
Тип шарикоподшипника, используемый с тех пор, как наша компания впервые установила двухмассовый маховик на автомобиле Škoda. Шедшее с тех пор непрерывное усовершенствование помогло обеспечить износостойчивость и исправную работу.

В ходе дальнейшего усовершенствования началось использование шарикоподшипника меньших размеров, который затем был заменён подшипником скольжения. Подшипник скольжения — современное решение, используемое в двухмассовых маховиках, которые производятся в настоящее время.

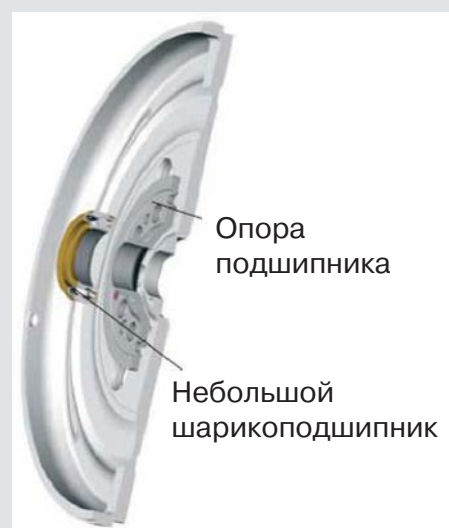
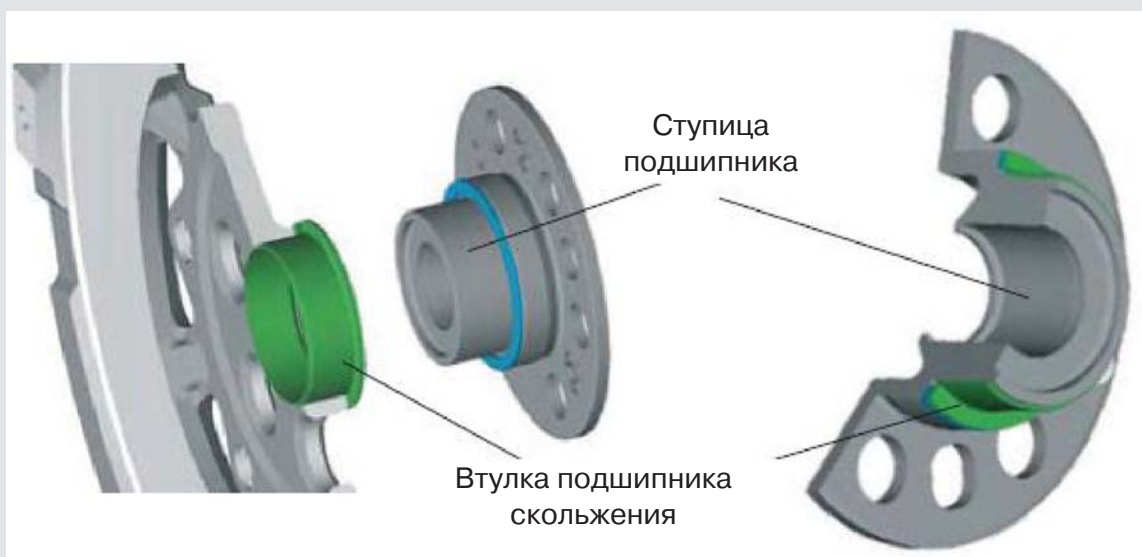
Фланец со ступицей, снабжённой гнездом для подшипника, установлен на ведущем диске. В производстве диска гнездо подшипника может использоваться для установки как небольшого шарикоподшипника (как показано на иллюстрации), так и подшипника скольжения.

Шарикоподшипник был заменён подшипником скольжения.

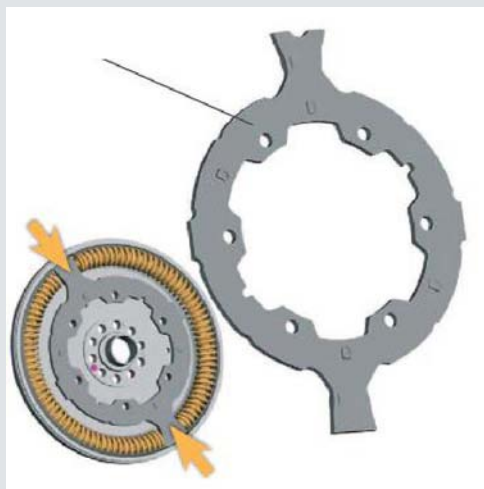
Предназначение фланца состоит в том, чтобы посредством дуговых пружин передавать крутящий момент с ведущего на ведомый диск, другими словами — с двигателя на сцепление. Фланец надежно приклепан к ведомому диску. При этом его выступы (обозначены стрелками) находятся в камере нажимных пружин, расположенной в ведущем диске. Проёмы между фиксаторами дуговых пружин, расположенных в камере, достаточно велики, чтобы обеспечить вращение фланца.

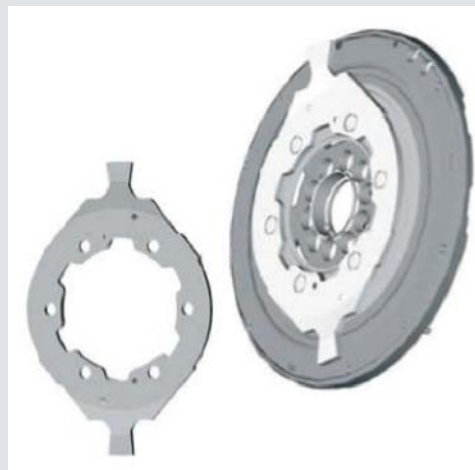
Жёсткий фланец

В этой версии фланец приклепан к ведомому диску. Чтобы повысить эффективность гашения колебаний, используется разная соразмерность выступов фланца. Простейшая форма — симметричный фланец, в котором обе стороны (тяговая и толкающая) идентичны. Таким образом, нагрузка передаётся на дуговые пружины через внешние и внутренние участки торцевых витков.

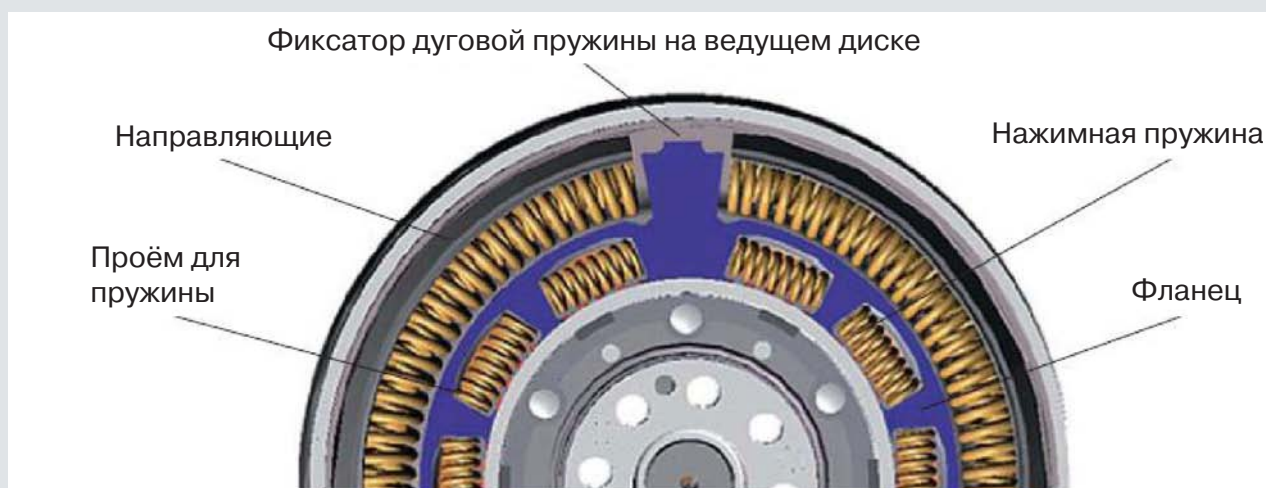
При высоких оборотах двигателя центробежные силы прижимают дуговые пружины к направляющим, расположенным у наружного края. Следовательно, жёсткость дуговых пружин растёт, и пружинящий эффект частично утрачивается. Чтобы обеспечить достаточный пружинящий эффект, во фланец вмонтированы нажимные пружины. Ввиду меньшей массы и расположения на меньшем расстоянии от центра они в меньшей степени подвержены воздействию центробежной силы. Кроме того, выпуклая форма верхнего края проёмов для пружин способствует снижению трения. Таким образом, при снижении оборотов двигателя не увеличивается ни трение, ни эффективная жёсткость пружин.

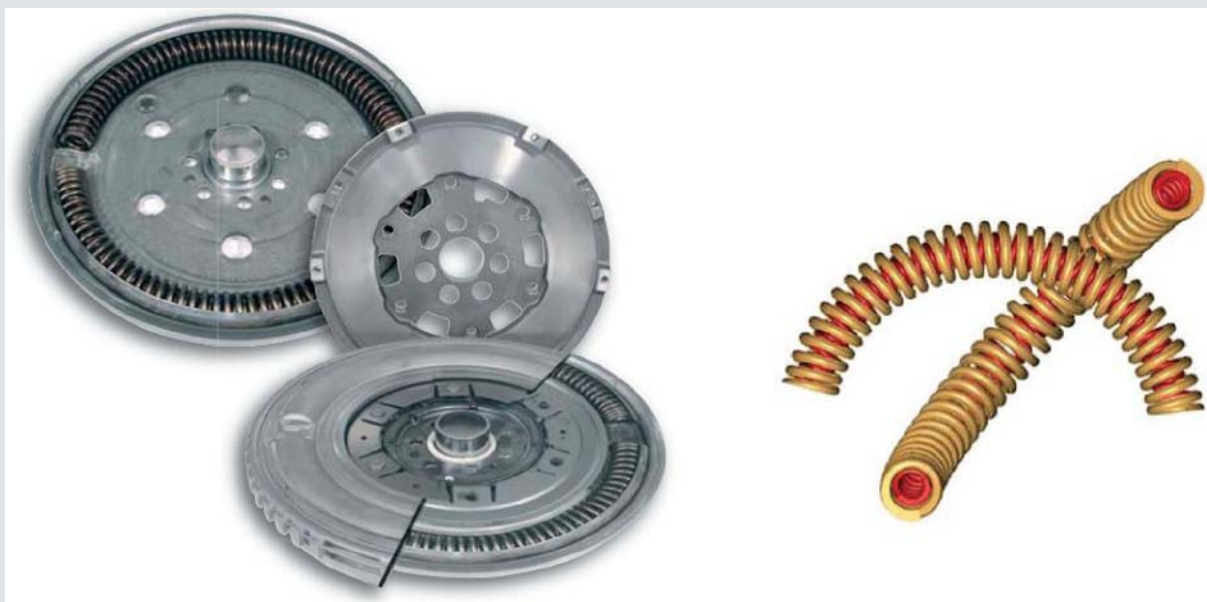
Чтобы оптимально использовать отведённое пространство, цилиндрическая пружина с большим числом витков расположена в форме полукруга. Так называемая дуговая пружина располагается на направляющей в предназначенной для пружин камере двухмассового маховика.

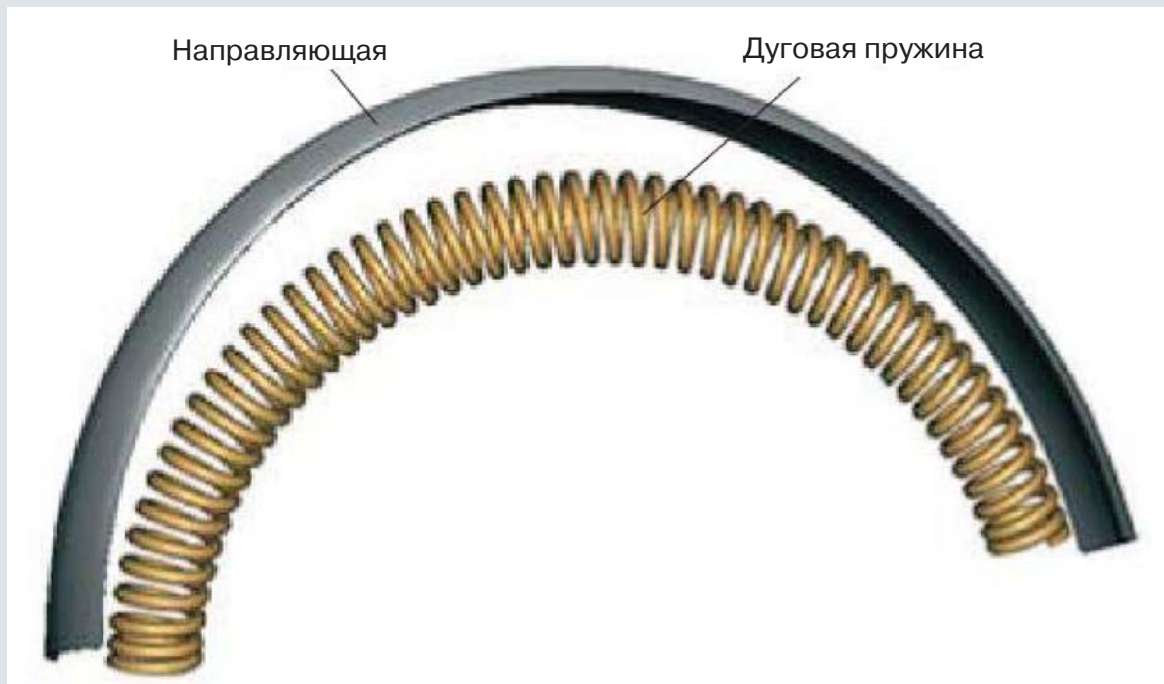
Во время работы витки дуговой пружины скользят по направляющей, обеспечивая трение, и таким образом гасят колебания. Для защиты дуговых пружин от износа на участки скользящих контактов наносят смазку. Оптимизированная форма направляющих для пружин помогает значительно снизить трение. Помимо усовершенствованной системы гашения колебаний, дуговые пружины позволяют снизить износ.

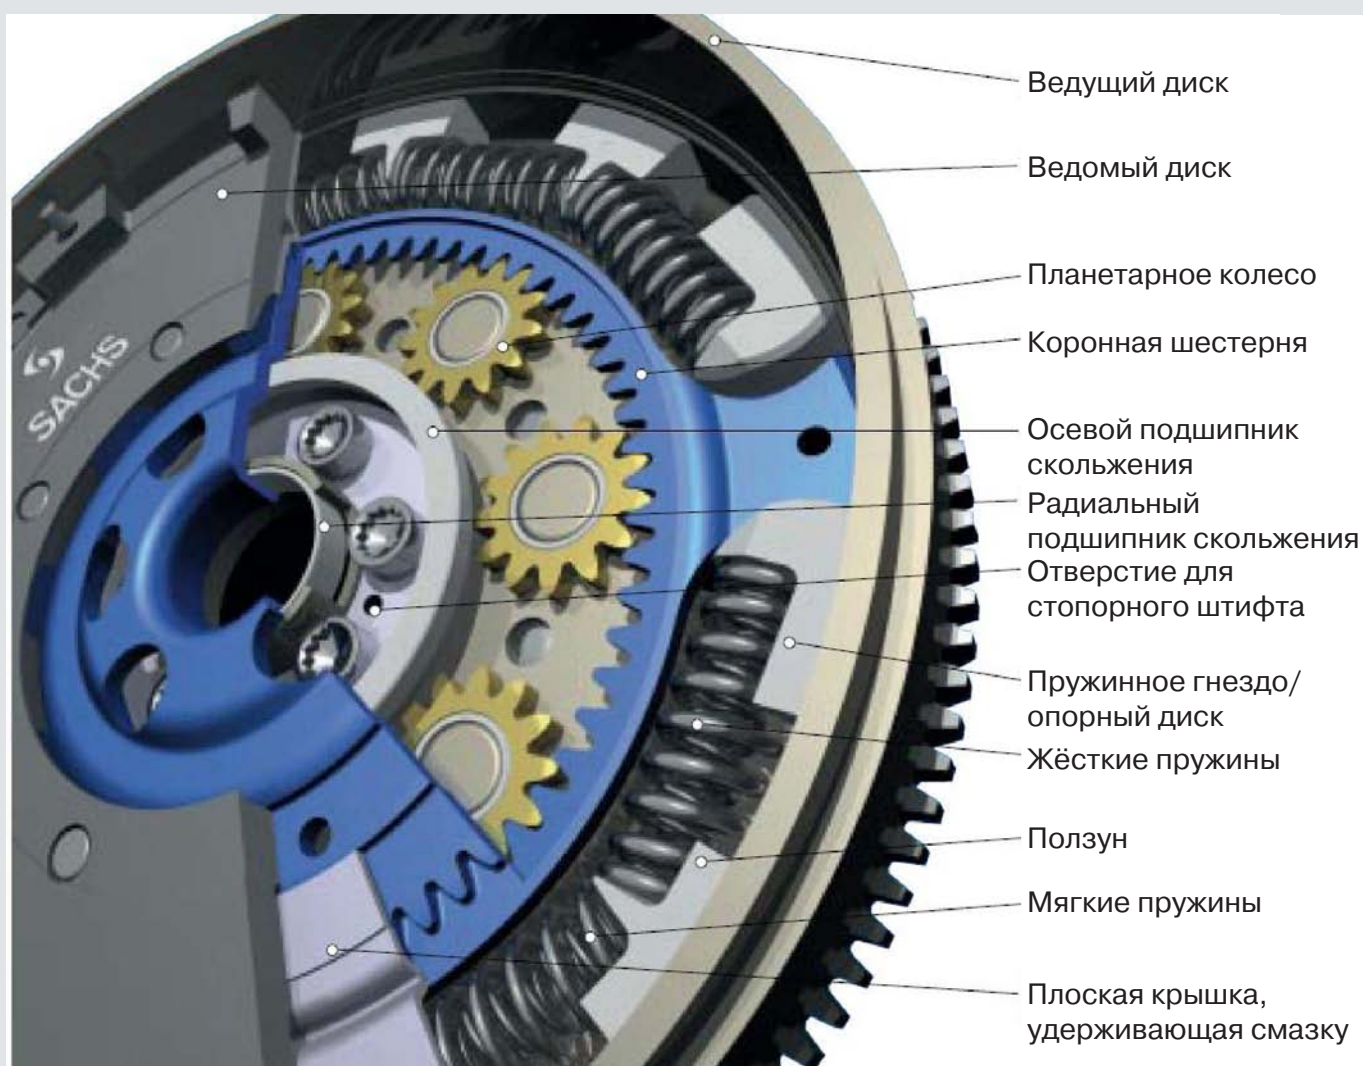
Обычно работа двухмассового маховика состоит из двух этапов. На первом этапе используются менее жёсткие пружины. Проблем с резонансом не возникает. На втором этапе используются жёсткие пружины; этот этап начинается при высоких оборотах и предназначен для того, чтобы обеспечить надёжную работу при максимальном крутящем моменте двигателя. Практически никакие колебания, генерированные двигателем, не передаются на КП.

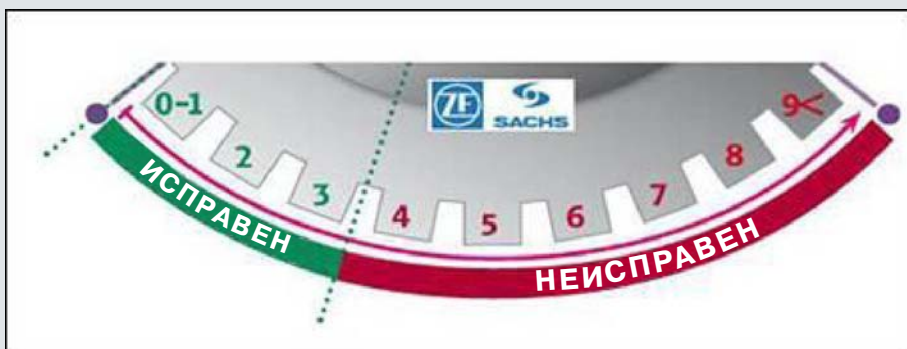
Рис. 3

2с. Угол поворота/зазора (сцепление LUK) измеряют, когда автомобиль находится в неподвижном положении (следует устранить возможность вращения маховика, пользуясь инструментом для его демонтажа).

**8 зубцов и более:
НЕИСПРАВЕН**

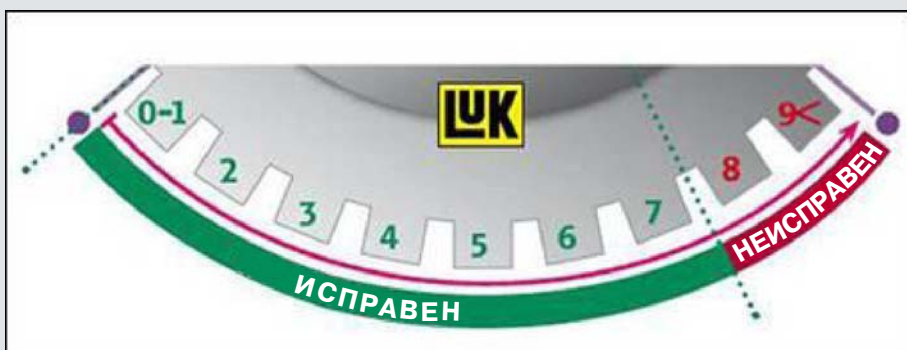
Рис. 4

3) Функциональная проверка сцеплений (SACHS, LUK) — люфт/допустимое отклонение от поперечной оси со стороны ведомого диска.

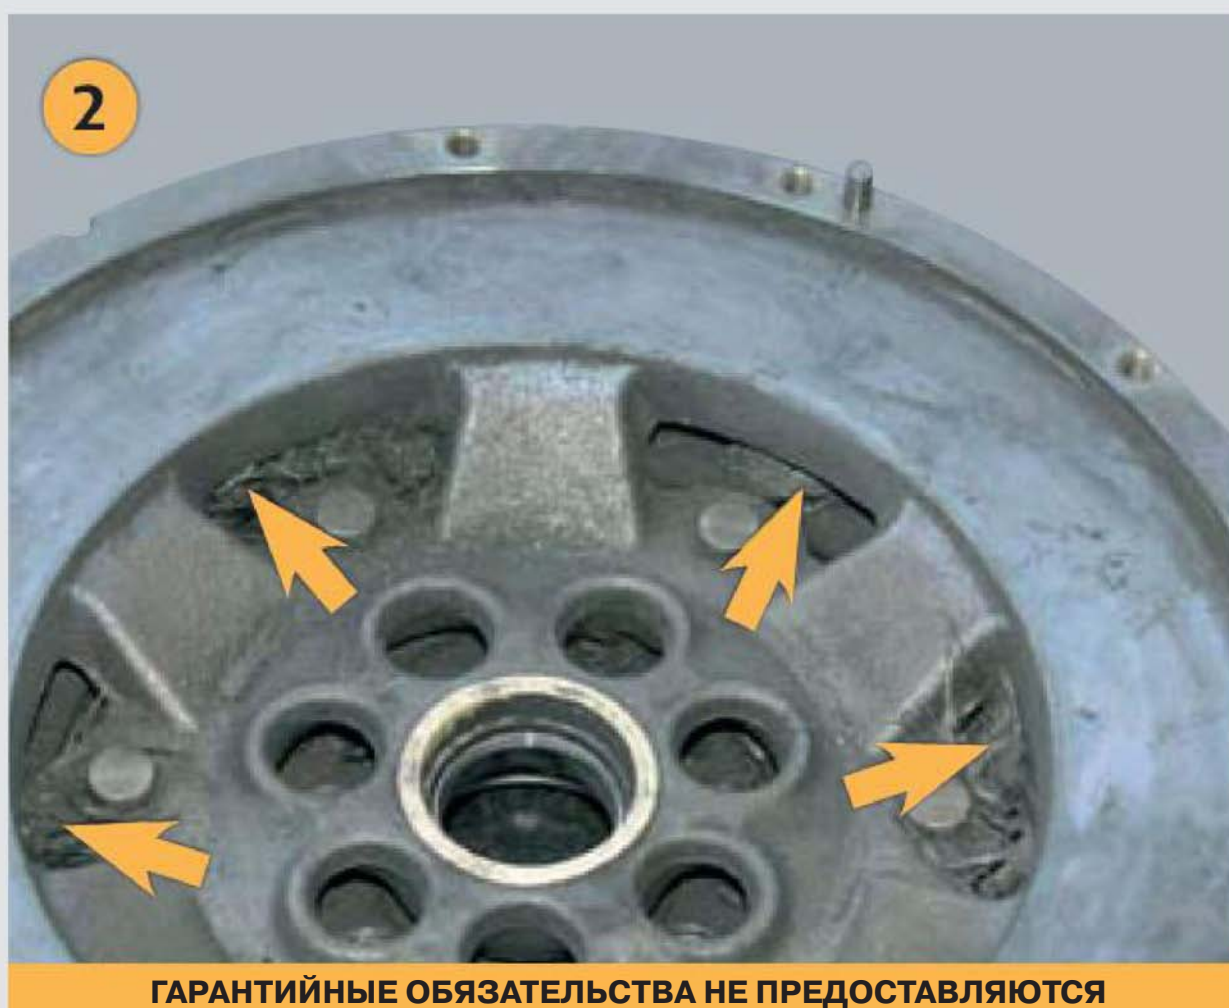
ФРИКЦИОННАЯ ПОВЕРХНОСТЬ

Причина: Износ сцепления

- Сцепление не в состоянии обеспечить требуемый крутящий момент.
- Повреждение фрикционной поверхности двухмассового маховика.

Способ устранения: Замена двухмассового маховика

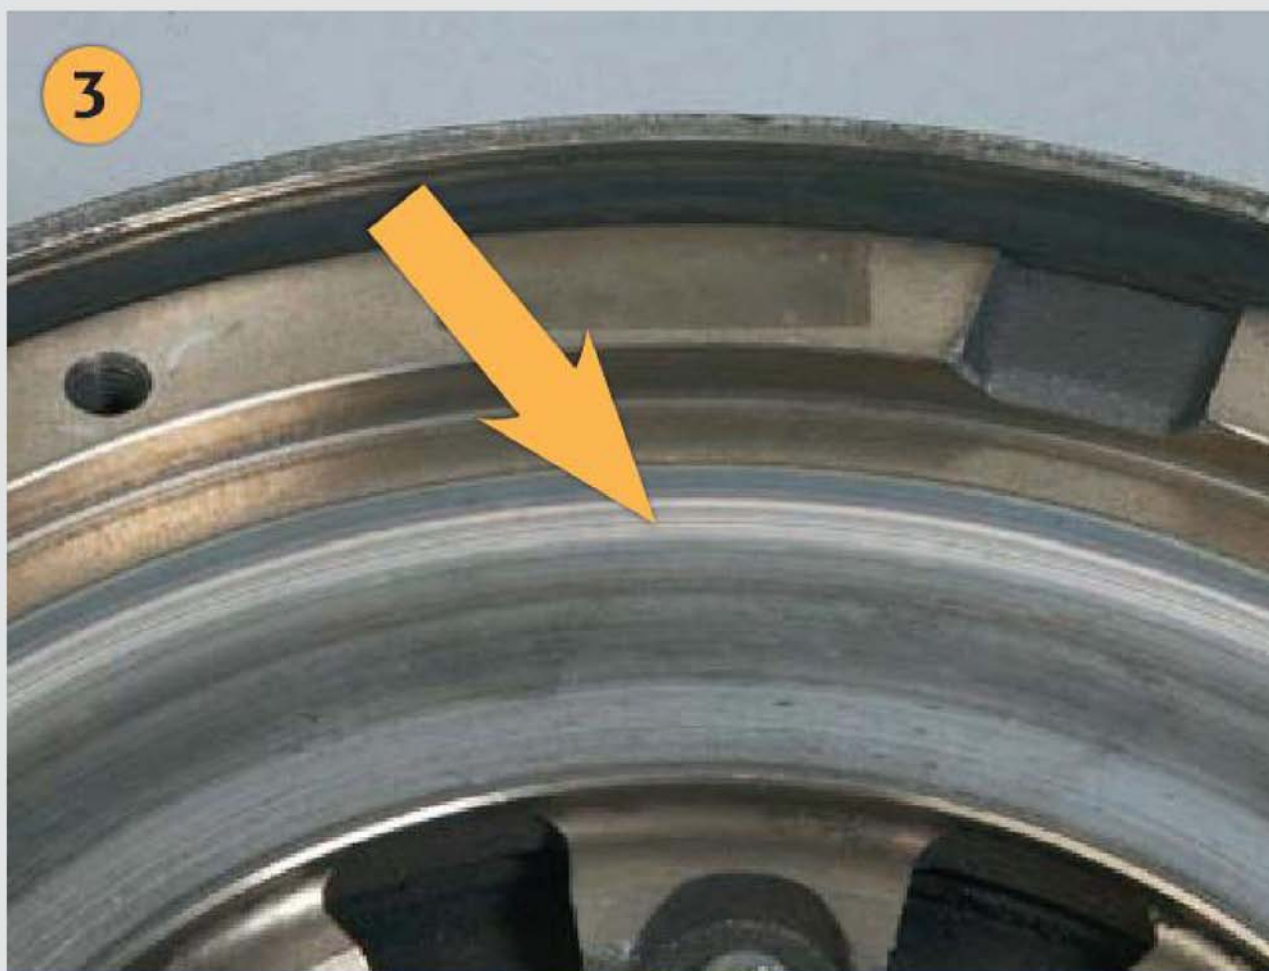
ФРИКЦИОННАЯ ПОВЕРХНОСТЬ

Способ устранения: Никаких ремонтных работ не требуется.

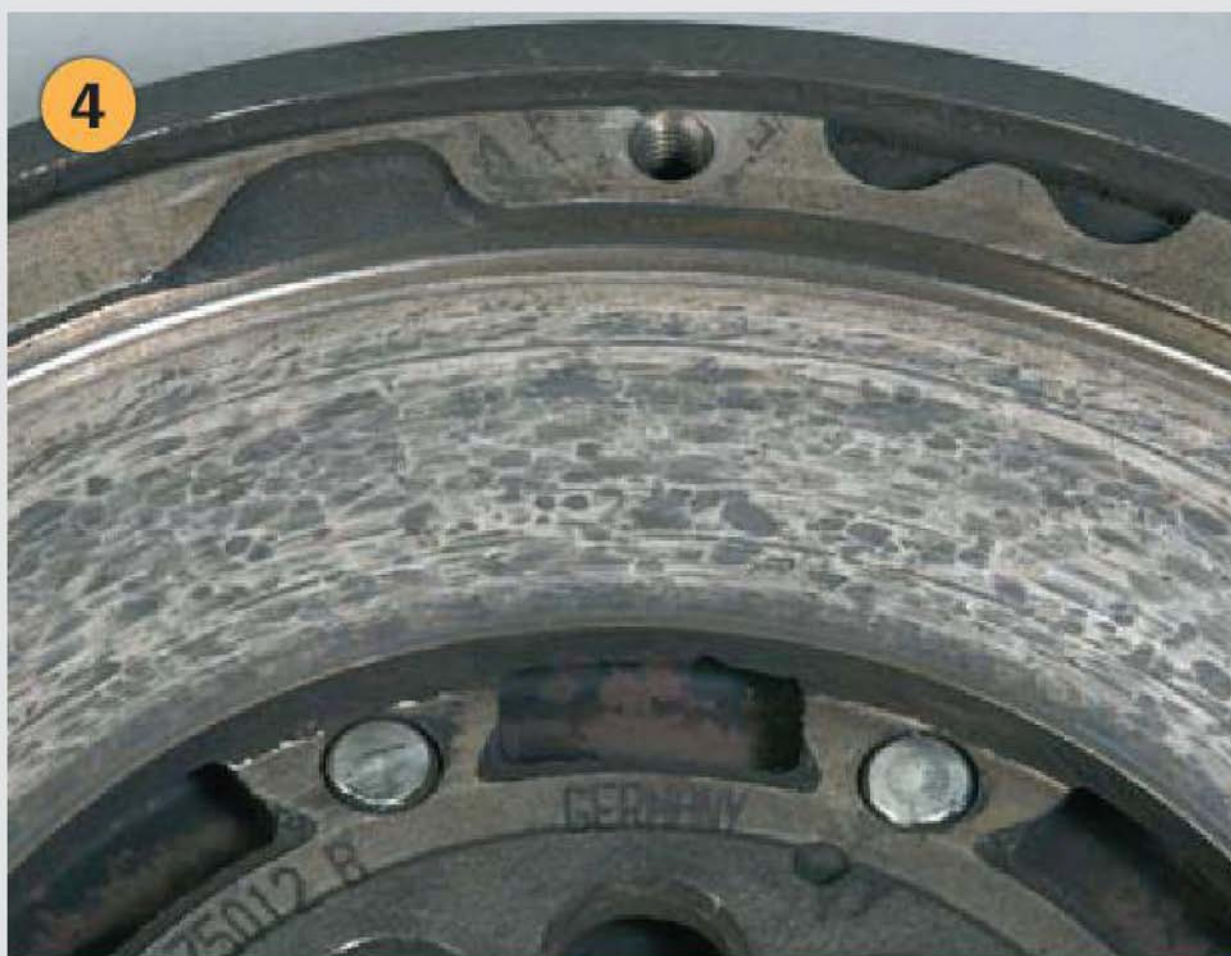
ФРИКЦИОННАЯ ПОВЕРХНОСТЬ

Описание: Трещины

Способ устранения: Замена двухмассового маховика

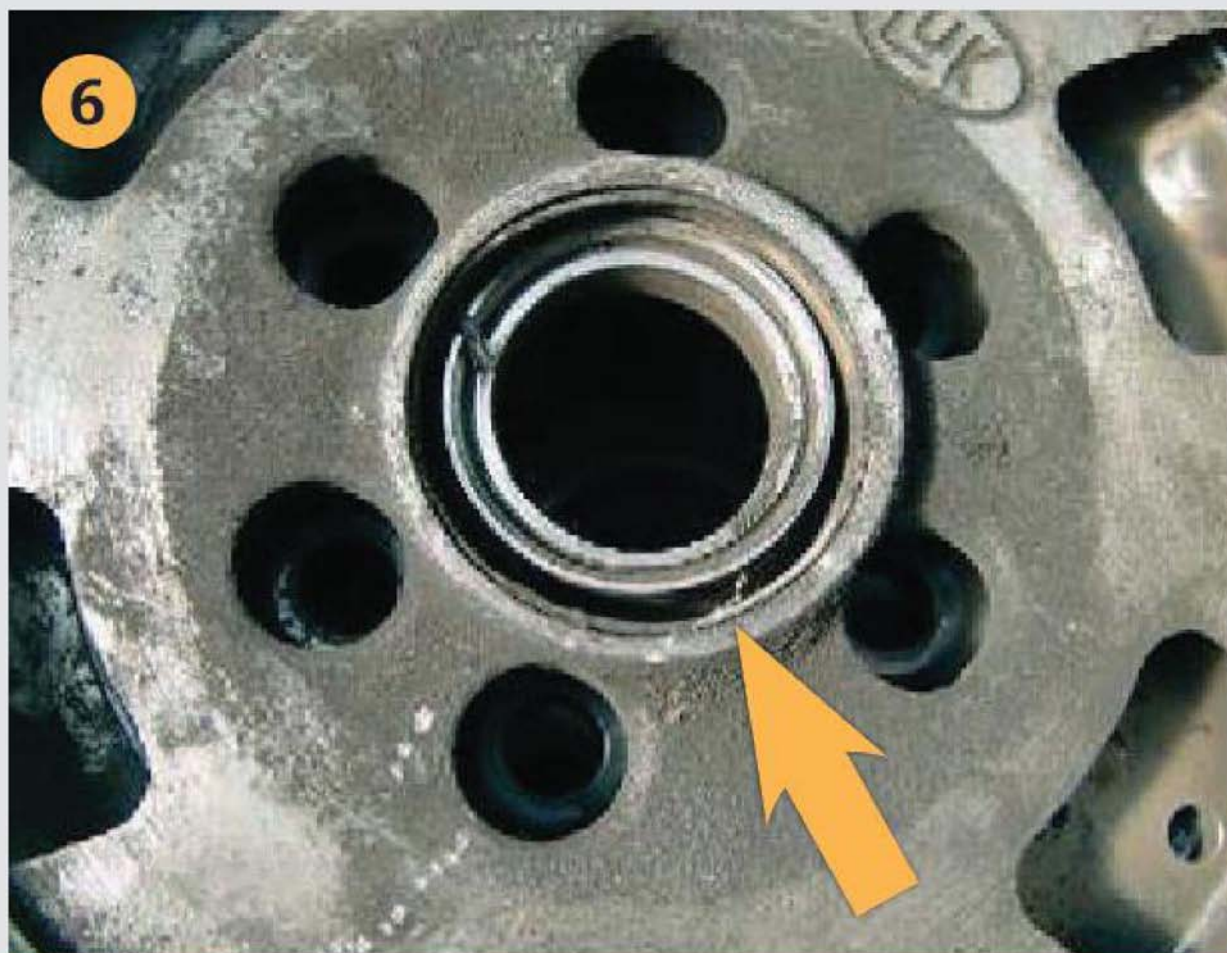
НИЗКАЯ ТЕМПЕРАТУРНАЯ НАГРУЗКА

Способ устранения: Никаких ремонтных работ не требуется.

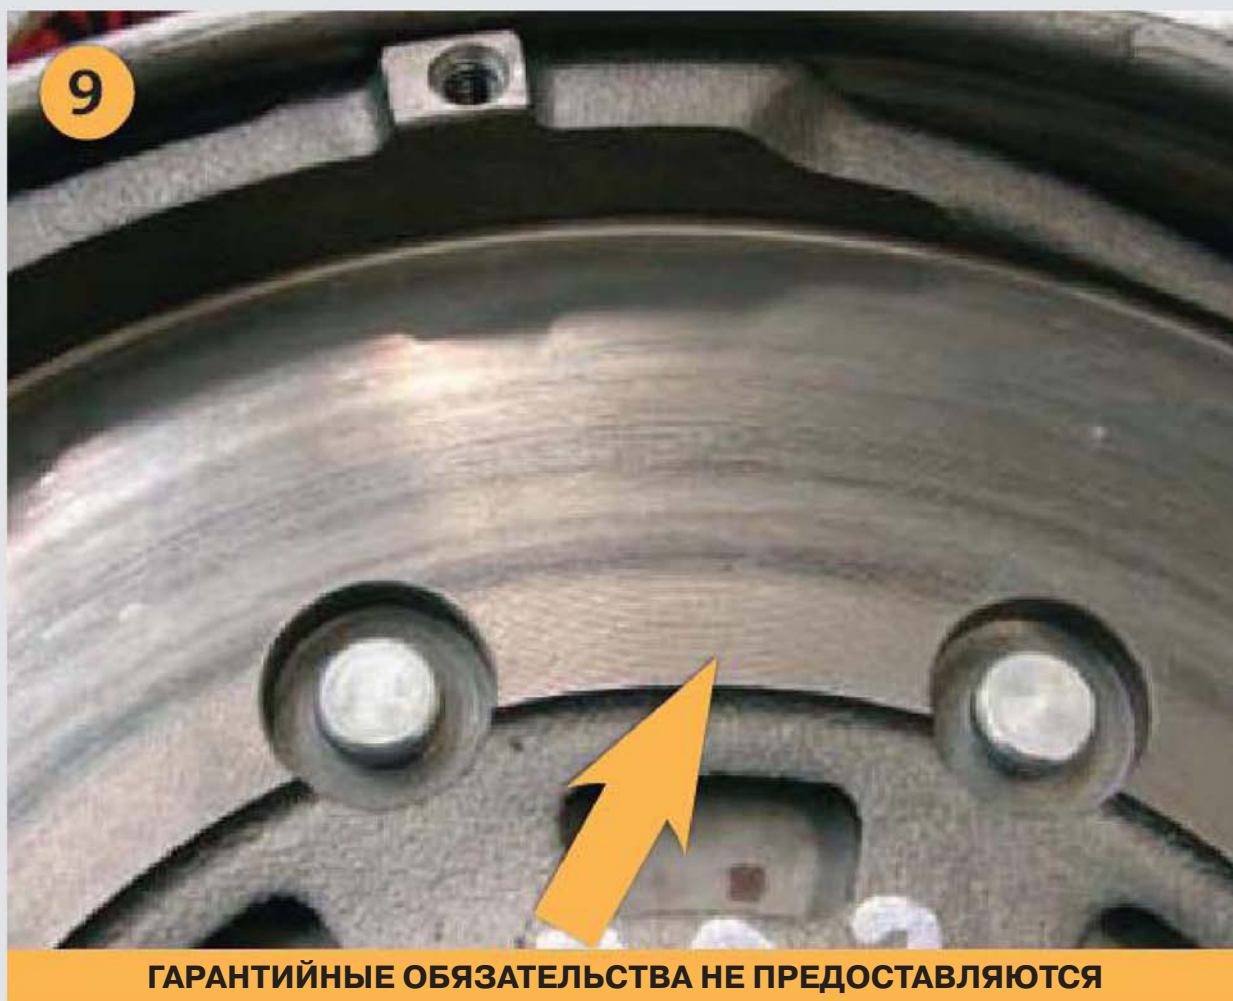
СРЕДНЯЯ ТЕМПЕРАТУРНАЯ НАГРУЗКА

Описание: Подвергшись кратковременному термическому воздействию (220 °С), фрикционная поверхность посинела.

Способ устранения: Никаких ремонтных работ не требуется.

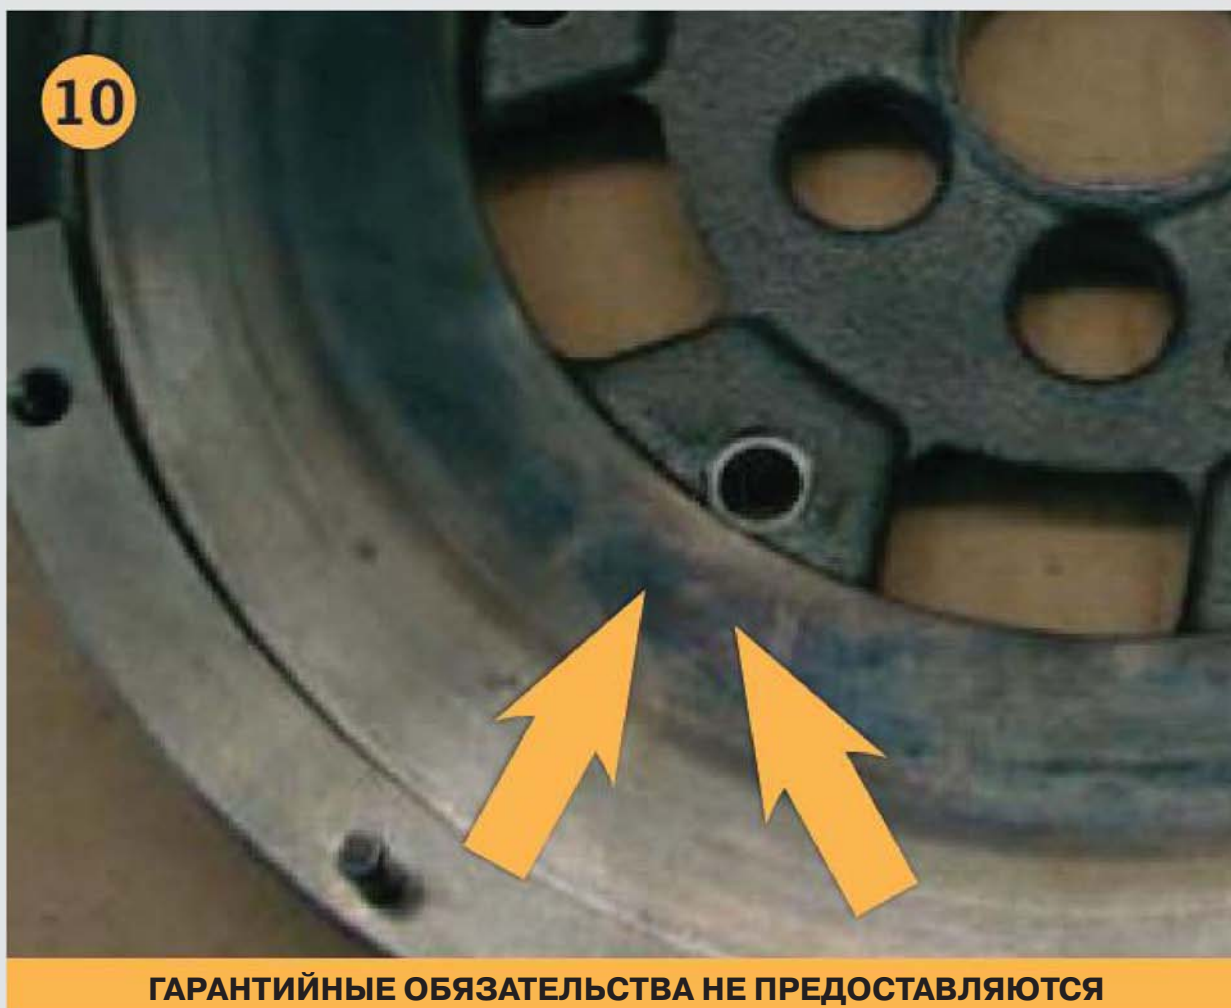
ВЫСОКАЯ ТЕМПЕРАТУРНАЯ НАГРУЗКА

Способ устранения: Никаких ремонтных работ не требуется, замена двухмассового маховика производится на основании заключения, данного слесарем-ремонтником.

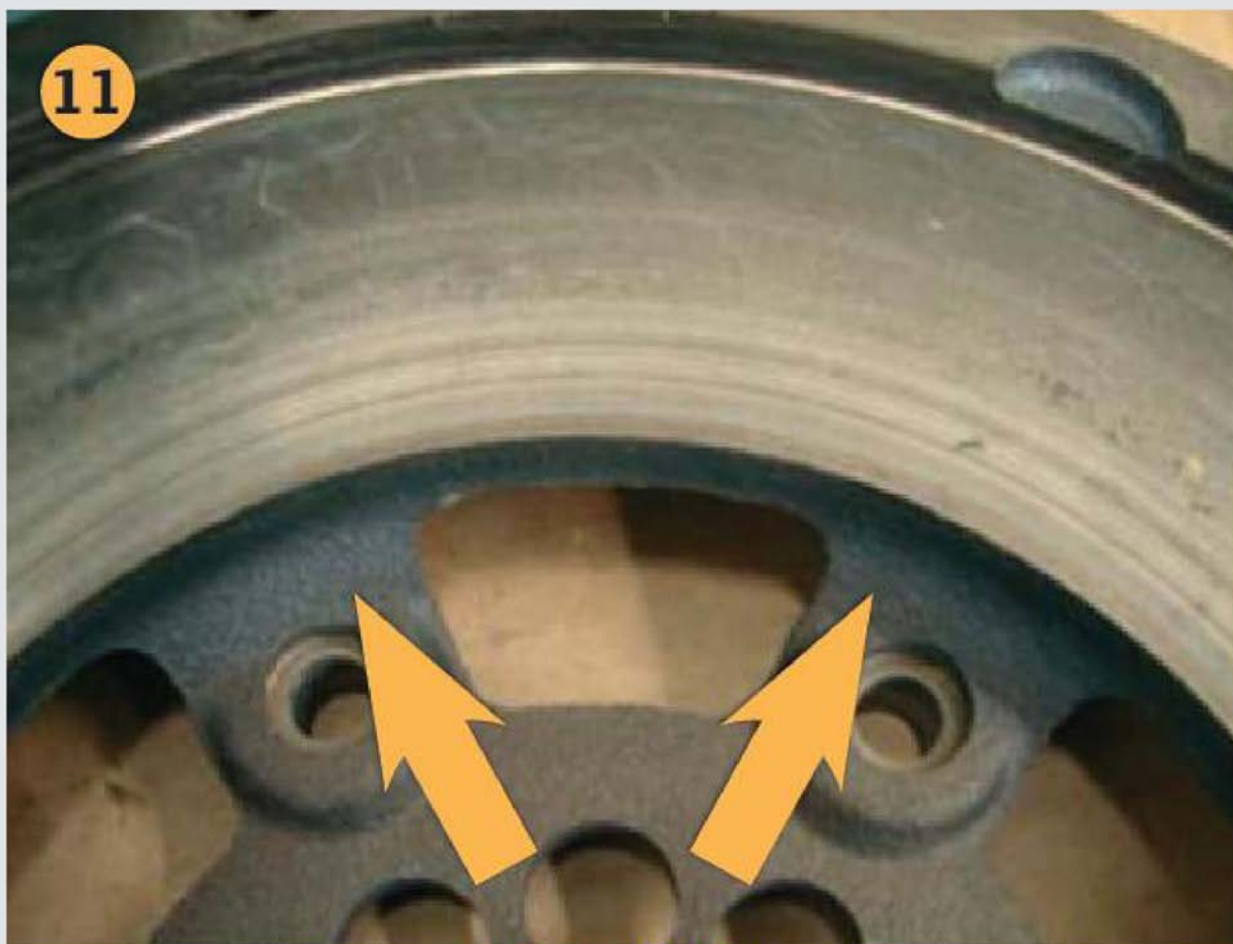
ОЧЕНЬ ВЫСОКАЯ ТЕМПЕРАТУРНАЯ НАГРУЗКА

Описание: Синий/фиолетовый цвет боковой или тыльной стороны двухмассового маховика и/или видимые повреждения, например, трещины

Способ устранения: Обязательная замена двухмассового маховика
